# PATRIMONIO ARCHITETTONICO MONUMENTALE D'ABRUZZO POST SISMA DEL 2009 E PREVENZIONE

INDAGINI DIAGNOSTICHE SPEDITIVE NON INVASIVE PER UNA VALUTAZIONE DELLA VULNERABILITÀ SISMICA

di Alessia Bianco

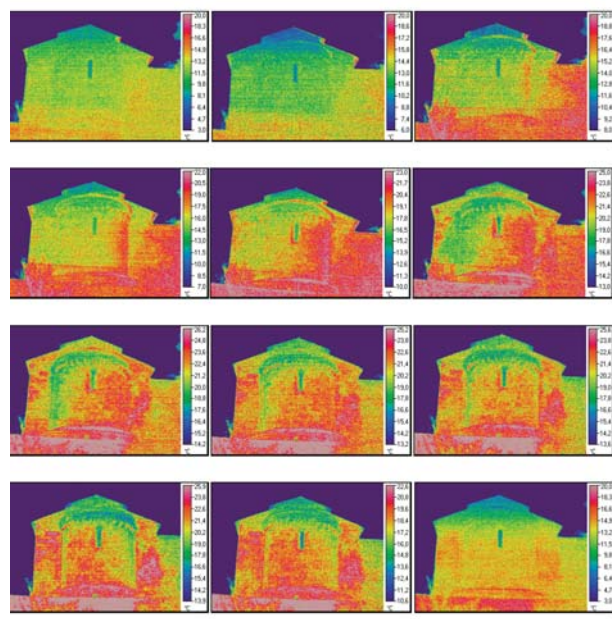
Figura 3 - Chiesa di San Pietro, monitoraggio termografico.

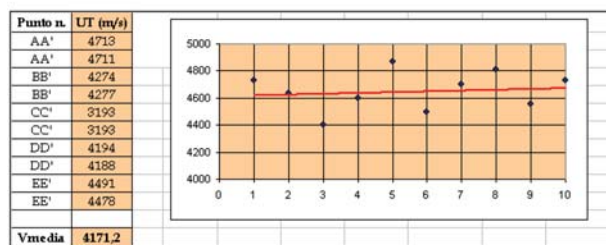
Figura 4 - Chiesa di San Pietro, test su colonne in opera.

Le indagini diagnostiche hanno potuto rappresentare un contributo anche nello studio delle modalità esecutive di approntamento delle anime in calcestruzzo cementizio armato interne alle colonne; difatti, sebbene fosse disponibile una dettagliata documentazione di progetto e un buon catalogo fotografico delle fasi di esecuzione, tuttavia si mostrava necessario effettuare una verifica estesa per comprendere se i criteri progettuali fossero stati rispettati nella fabbrica in modo omogeneo. Pertanto si è determinato di impiegare l'integrazione di due strumentazioni diffusamente utilizzate nelle indagini sui calcestruzzi in opera, un pacometro [C] e un rilevatore ad ultrasuoni [B], utilizzati rilevando dati di velocità ultrasonica e presenza delle armature metalliche, tramite una scansione molto densa di una sezione rappresentativa, per tutte le colonne interne (Fig. 4). È evidente che quest'indagine, chiaramente non convenzionale, ha potuto solo fornire dati qualitativi circa la dimensione e la posizione dell'anima interna in calcestruzzo armato,

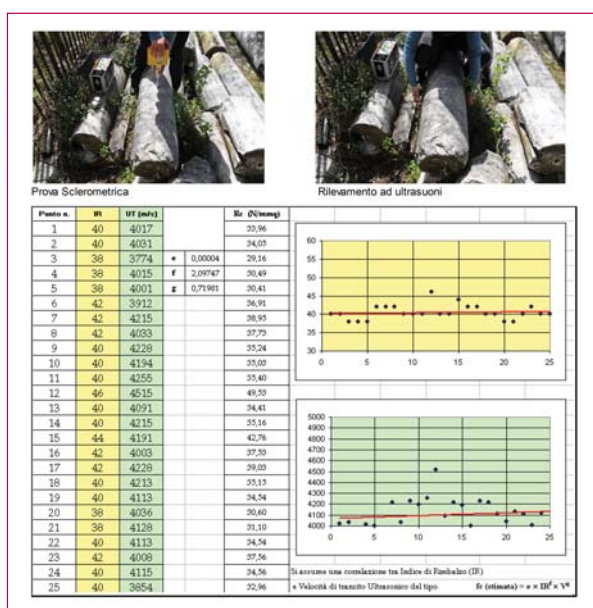
Altre indagini di minore rilievo, in quanto piuttosto ordinarie nella pratica diagnostica, sono state delle indagini SON-REB sui plinti di fondazione in calcestruzzo armato delle colonne interne, e delle prove combinate di sclerometria e rilevamento ultrasonico sulle carote di pietra delle colonne, rinvenute in loco, eseguite al fine fornire, seppur grossolanamente, la  $f_c$  (N/mm<sup>2</sup>) e  $R_c$  (N/mm<sup>2</sup>), utili alle successive fasi di verifica numerica del comportamento strutturale dell'edificio (Fig. 5). Bisogna specificare difatti che la programmazione delle indagini ha dovuto tenere conto di due aspetti in sincrasia, da una parte fornire indicazioni quantitative di dettaglio, dall'altra prevedere indagini solo di tipo non invasivo e non distruttivo; per questo motivo, oltre che per evidenti scopi di ricerca, la gran parte delle metodologie sono state utilizzate delle procedure non standard, al fine di meglio rispondere alle esigenze investigative in specie.

Figura 5 - Chiesa di San Pietro, tests su carote di colonna.

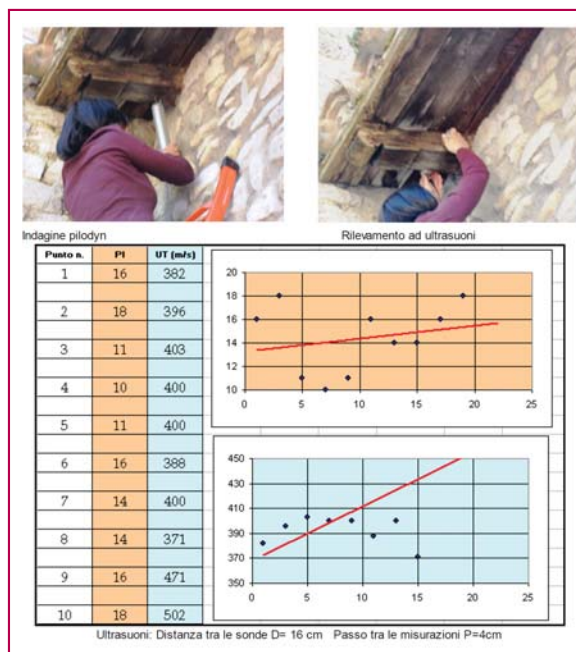
più puntuale analisi ha invece manifestato la presenza di un insieme di problematiche strutturali (come le lunghe pareti longitudinali scarsamente vincolate, il campanile a vela e i poco evidenti ma complessi quadri fessurativi) non solo insidiose, ma di soluzione non banale, vista la precipua istanza conservativa. In tale contesto le indagini diagnostiche non hanno potuto molto, se non fornire elementi quali-quantitativi circa la consistenza tecnico-costruttiva e lo stato conservativo di cordoli in calcestruzzo armato (tramite indagine pacometrica [C], ultrasonica [B] e sclerometrica [D]) e su elementi lignei di copertura (pilodyn [E] e rilevamenti ultrasonici [B]) (Fig. 7). Anche le termografie [A], eseguite con dettaglio per tutta l'estensione della fabbrica, hanno rappresentato un modesto

Figura 7 - Abbazia di San Bartolomeo, indagini sulla copertura.

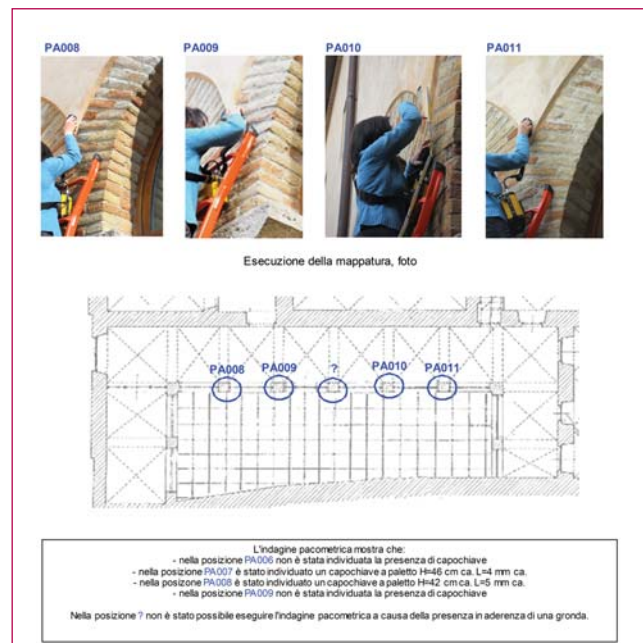
La campagna di indagini diagnostiche svolte presso il museo statale diocesano-ex convento di S. Onofrio a Campli ha avuto, nei confronti della determinazione di un giudizio critico sulle condizioni di vulnerabilità del complesso, un certo peso nell'insieme delle attività svolte, quali la ricerca storica e il rilievo geometrico e tecnico-costruttivo. Difatti l'indisponibilità di dati conoscitivi storici, anche solo grossolani, afferenti soprattutto alle alterazioni trasformative, che erano evidenti, ma poco manifeste nella loro caratterizzazione tecnica, ha reso necessario orientare le indagini alla comprensione degli aspetti tecnico-costruttivi degli elementi di alterazione o addizione (cordoli, cappe, alterazione degli incatenamenti), piuttosto che all'investigazione delle parti strutturali storiche. Quest'ultime difatti non mostravano specifici elementi di vulnerabilità, se non connessi, come non di rado, proprio agli elementi di recente realizzazione. La campagna diagnostica si è quindi esplicitata nell'esecuzione di prove atte in primo luogo alla comprensione degli elementi di alterazione e poi nell'investigazione delle strutture di addizione, a cominciare dagli incatenamenti della pilastatura con archi della corte interna, che solo in parte presentavano capichave a vista. Una rapida indagine pacometrica [C] ha portato all'evidenza della presenza

confortante di non pochi capichave sotto intonaco, ma anche della mancanza di due capichave, suggerendo la necessità di un intervento di loro ricollocamento, tanto banale quanto di determinante incidenza nel comportamento di quel fronte di fabbrica sotto azione sismica (fig. 9). A questo si sono aggiunte indagini di tipo ordinario sugli elementi di addizione (prove SONREB [3-4-5] per i cordoli sommitali, indagini ultrasoniche [B] e pilodyn [E] sui legni delle capriate di copertura, ma anche tests meno usuali, come la ricerca magnetometrica [C] delle caratteristiche delle reti di armatura delle cappe presenti sulle volte in foglio o la verifica del sistema di ancoraggio delle capriate lignee ai cordoli sommitali, che si è osservato essere costituito da lunghi tirafondi. Anche nel caso del museo statale diocesano-ex convento di S. Onofrio l'utilizzo di uno strumento dedicato, quale il pacometro da calcestruzzo [C], in un contesto non convenzionale (le catene, la cappa, i tirafondi) ha potuto agilmente, seppure solo qualitativamente, mostrarsi piuttosto efficace a cogliere la manifestazione di vulnerabilità certamente locali ma al contempo di articolare insidia sotto l'aspetto della vulnerabilità sismica.

Figura 9 - Ex Monastero di Sant'Onofrio, prove magnetometriche."
