# PATRIMONIO ARCHITETTONICO MONUMENTALE D'ABRUZZO POST SISMA DEL 2009 E PREVENZIONE

INDAGINI DIAGNOSTICHE SPEDITIVE NON INVASIVE PER UNA VALUTAZIONE DELLA VULNERABILITÀ SISMICA

di Alessia Bianco

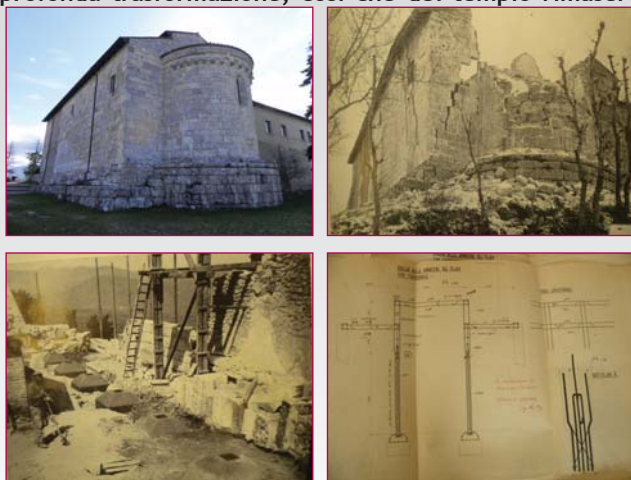
Figura 2 - Chiesa di San Pietro, esterno.

solo la cella a due ante e parte del pronao. Una serie di severi terremoti (prima metà del sec. XIII, fine sec. XVI, inizio sec. XVIII) ne provocò ripetute forti vulnerazioni, a cui di volta in volta si pose riparo secondo le consuetudini e il gusto dell'epoca, tanto da definire un palinsesto stratigrafico tanto interessante quanto complesso. Con il forte sisma del 1915 l'edificio subì nuovamente forti danni; il progetto di restauro, curato, solo negli anni '50, dalla Soprintendenza ai Monumenti ed alle Gallerie dell'Aquila, diretta da Raffaello Delogu, vide lo smontaggio e l'anastilosi pressoché totale dell'edificio, con preventiva introduzione di un sistema strutturale intelaiato in calcestruzzo armato, poi celato dal rimontaggio di paramenti murari e opere di completamento, in larga parte oggetto di recupero dalle rovine (Fig. 2) [1].

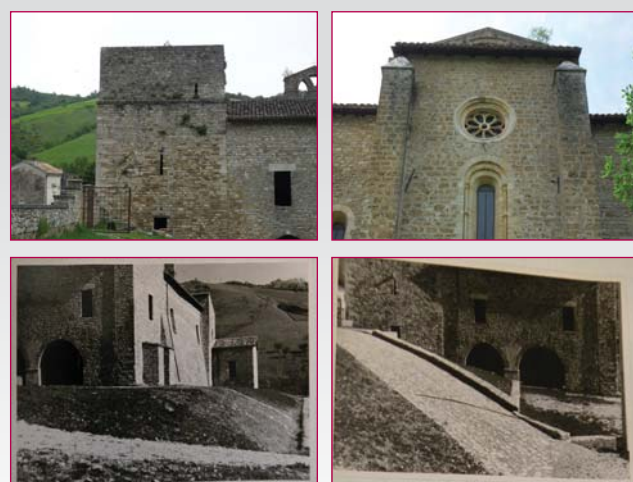
Figura 6 - Abbazia di San Bartolomeo, esterno.

più puntuale analisi ha invece manifestato la presenza di un insieme di problematiche strutturali (come le lunghe pareti longitudinali scarsamente vincolate, il campanile a vela e i poco evidenti ma complessi quadri fessurativi) non solo insidiose, ma di soluzione non banale, vista la precipua istanza conservativa. In tale contesto le indagini diagnostiche non hanno potuto molto, se non fornire elementi quali-quantitativi circa la consistenza tecnico-costruttiva e lo stato conservativo di cordoli in calcestruzzo armato (tramite indagine pacometrica [C], ultrasonica [B] e sclerometrica [D]) e su elementi lignei di copertura (pilodyn [E] e rilevamenti ultrasonici [B]) (Fig. 7). Anche le termografie [A], eseguite con dettaglio per tutta l'estensione della fabbrica, hanno rappresentato un modesto

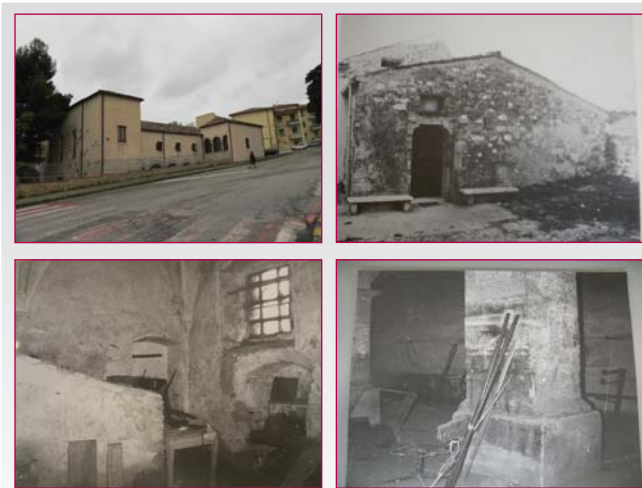
Figura 8 - Ex Monastero di Sant'Onofrio, esterno.

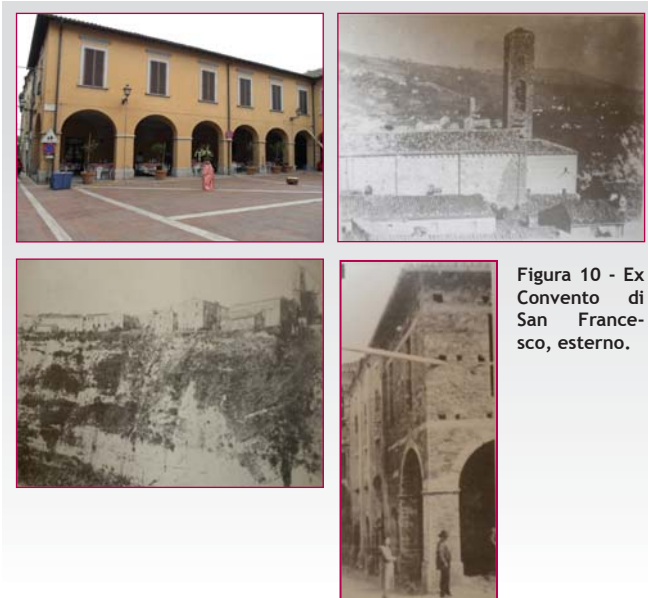
Figura 10 - Ex Convento di San Francesco, esterno.

Una radicale trasformazione si ebbe a metà del sec. XVI, seguita da un'addizione del fronte ad arcate sulla piazza, datata ai primi decenni del sec. XVII. Certamente il sisma del 1703 dovette danneggiare il complesso, ma non si hanno notizie sino ai primi anni del secolo successivo, quando, a seguito delle soppressioni, fu destinato a prigione di mandamento, con parziale demolizione delle arcate prospettanti sulla strada. Un radicale restauro fu operato negli anni '60 del sec. XX, quando il complesso assunse l'attuale conformazione, solo in parte modificata dagli interventi di adeguamento funzionale a sede museale, terminati nel 1997 (Fig. 10) [1].
